PLA D'ACCESSIBILITAT DE LA GARROTXA

ELS HOSTALETS D'EN BAS
Plànol 3: Estudi de pendents

DIAGNÒSTIC D'ACCESSIBILITAT LOCAL SOCIAL

Ús **SOCIAL**
Nº de Plantes **PLANTA BAIXA I PLANTA PRIMERA**
Adreça **CARRETERA DE VIC**
Municipi **HOSTALETS D'EN BAS - LA VALL D'EN BAS**

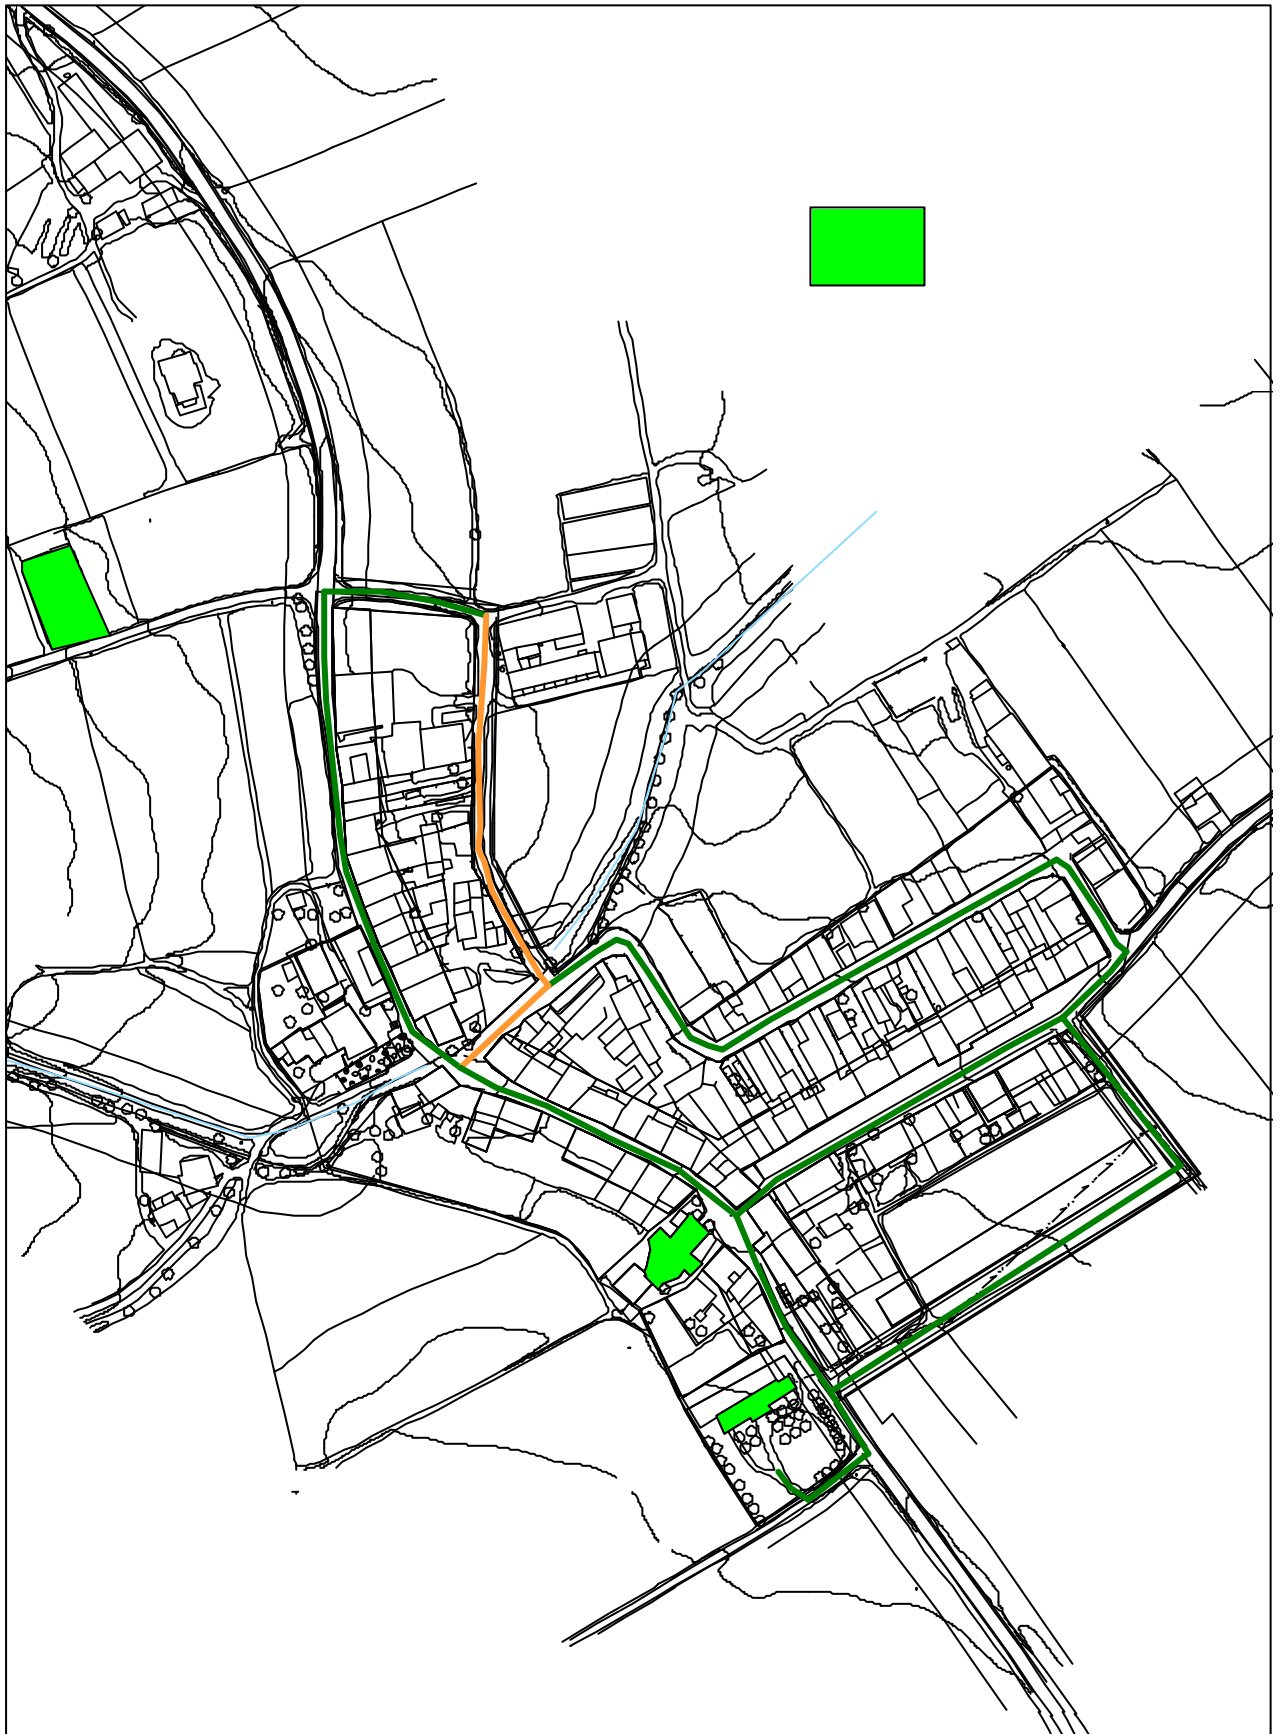
- Sense pendent
- Pendent mig
- Pendent alt

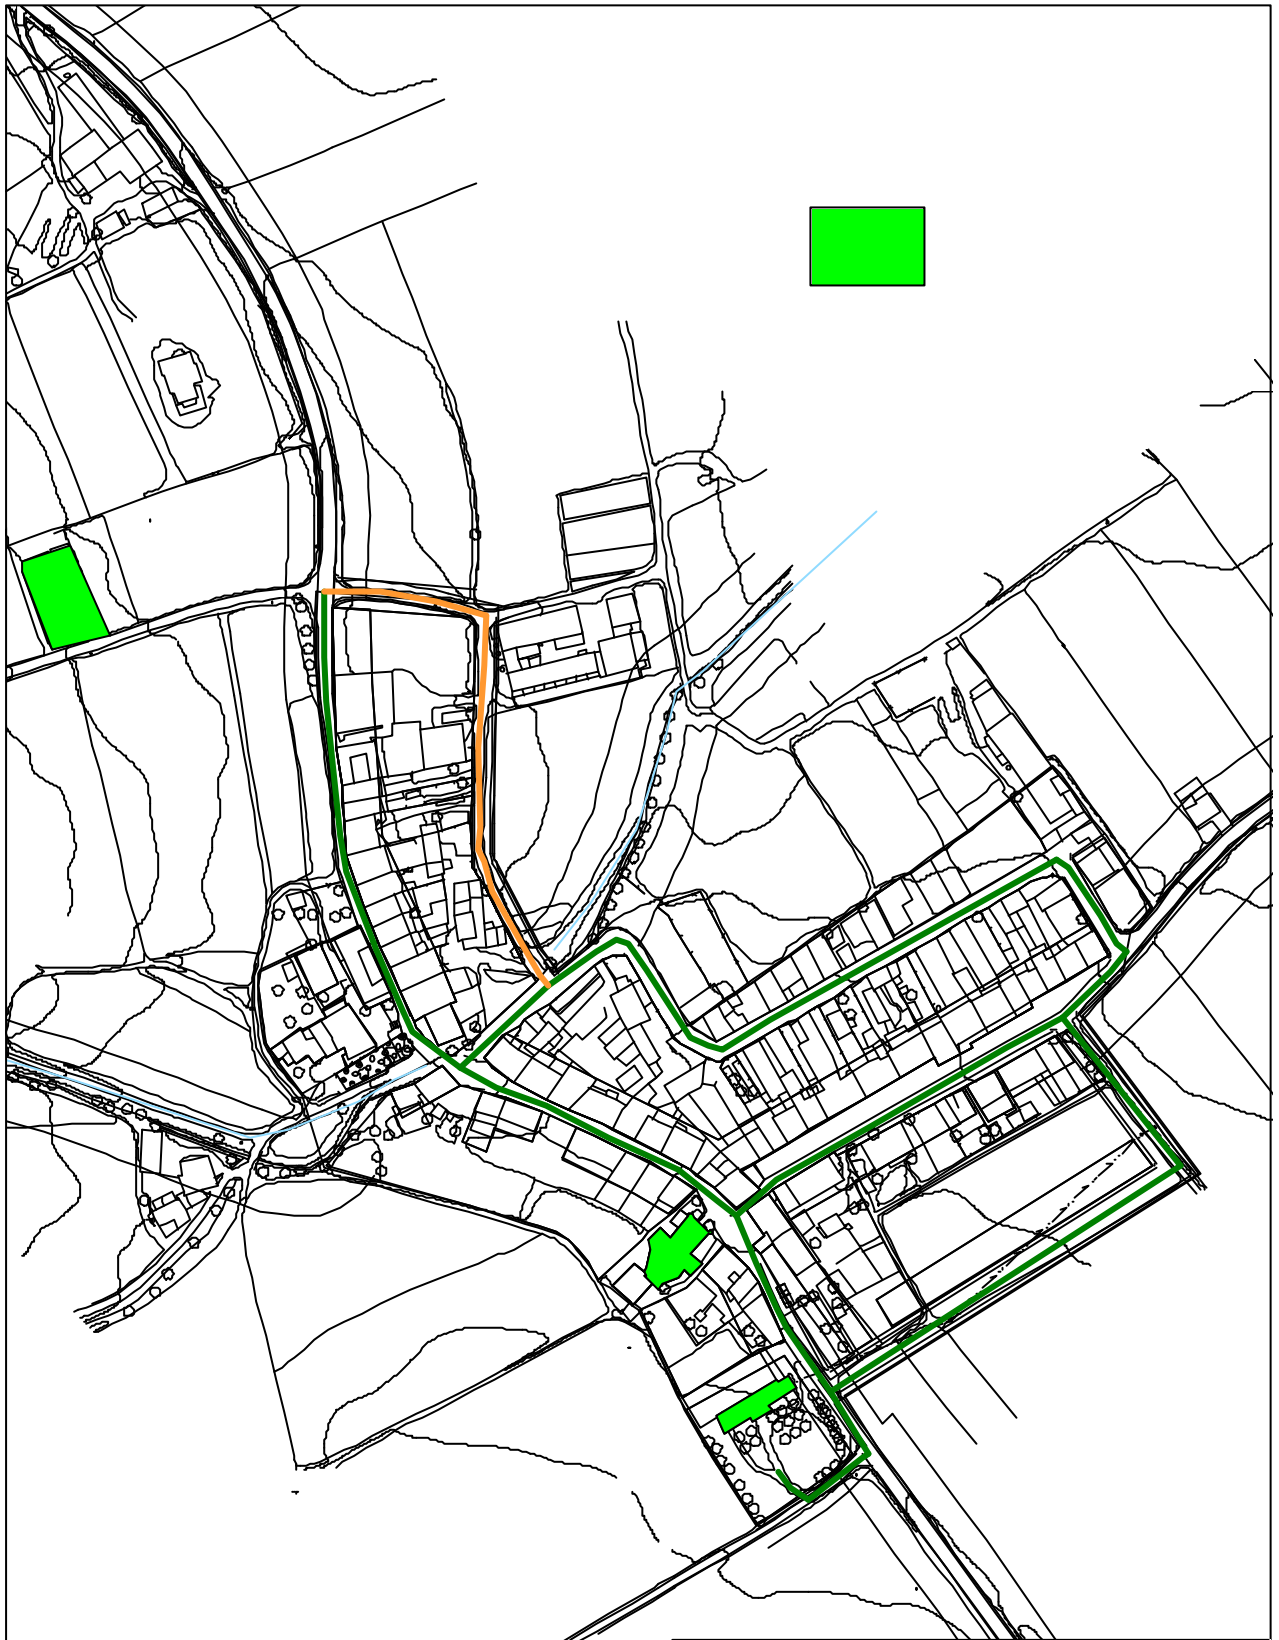
Plànol 4: Estat actual de voreres

- Vorera <90cm
- Vorera entre 90cm i 140cm
- Vorera >140cm
- Inexistència de vorera
- Camí de terra
- Plataforma única existent

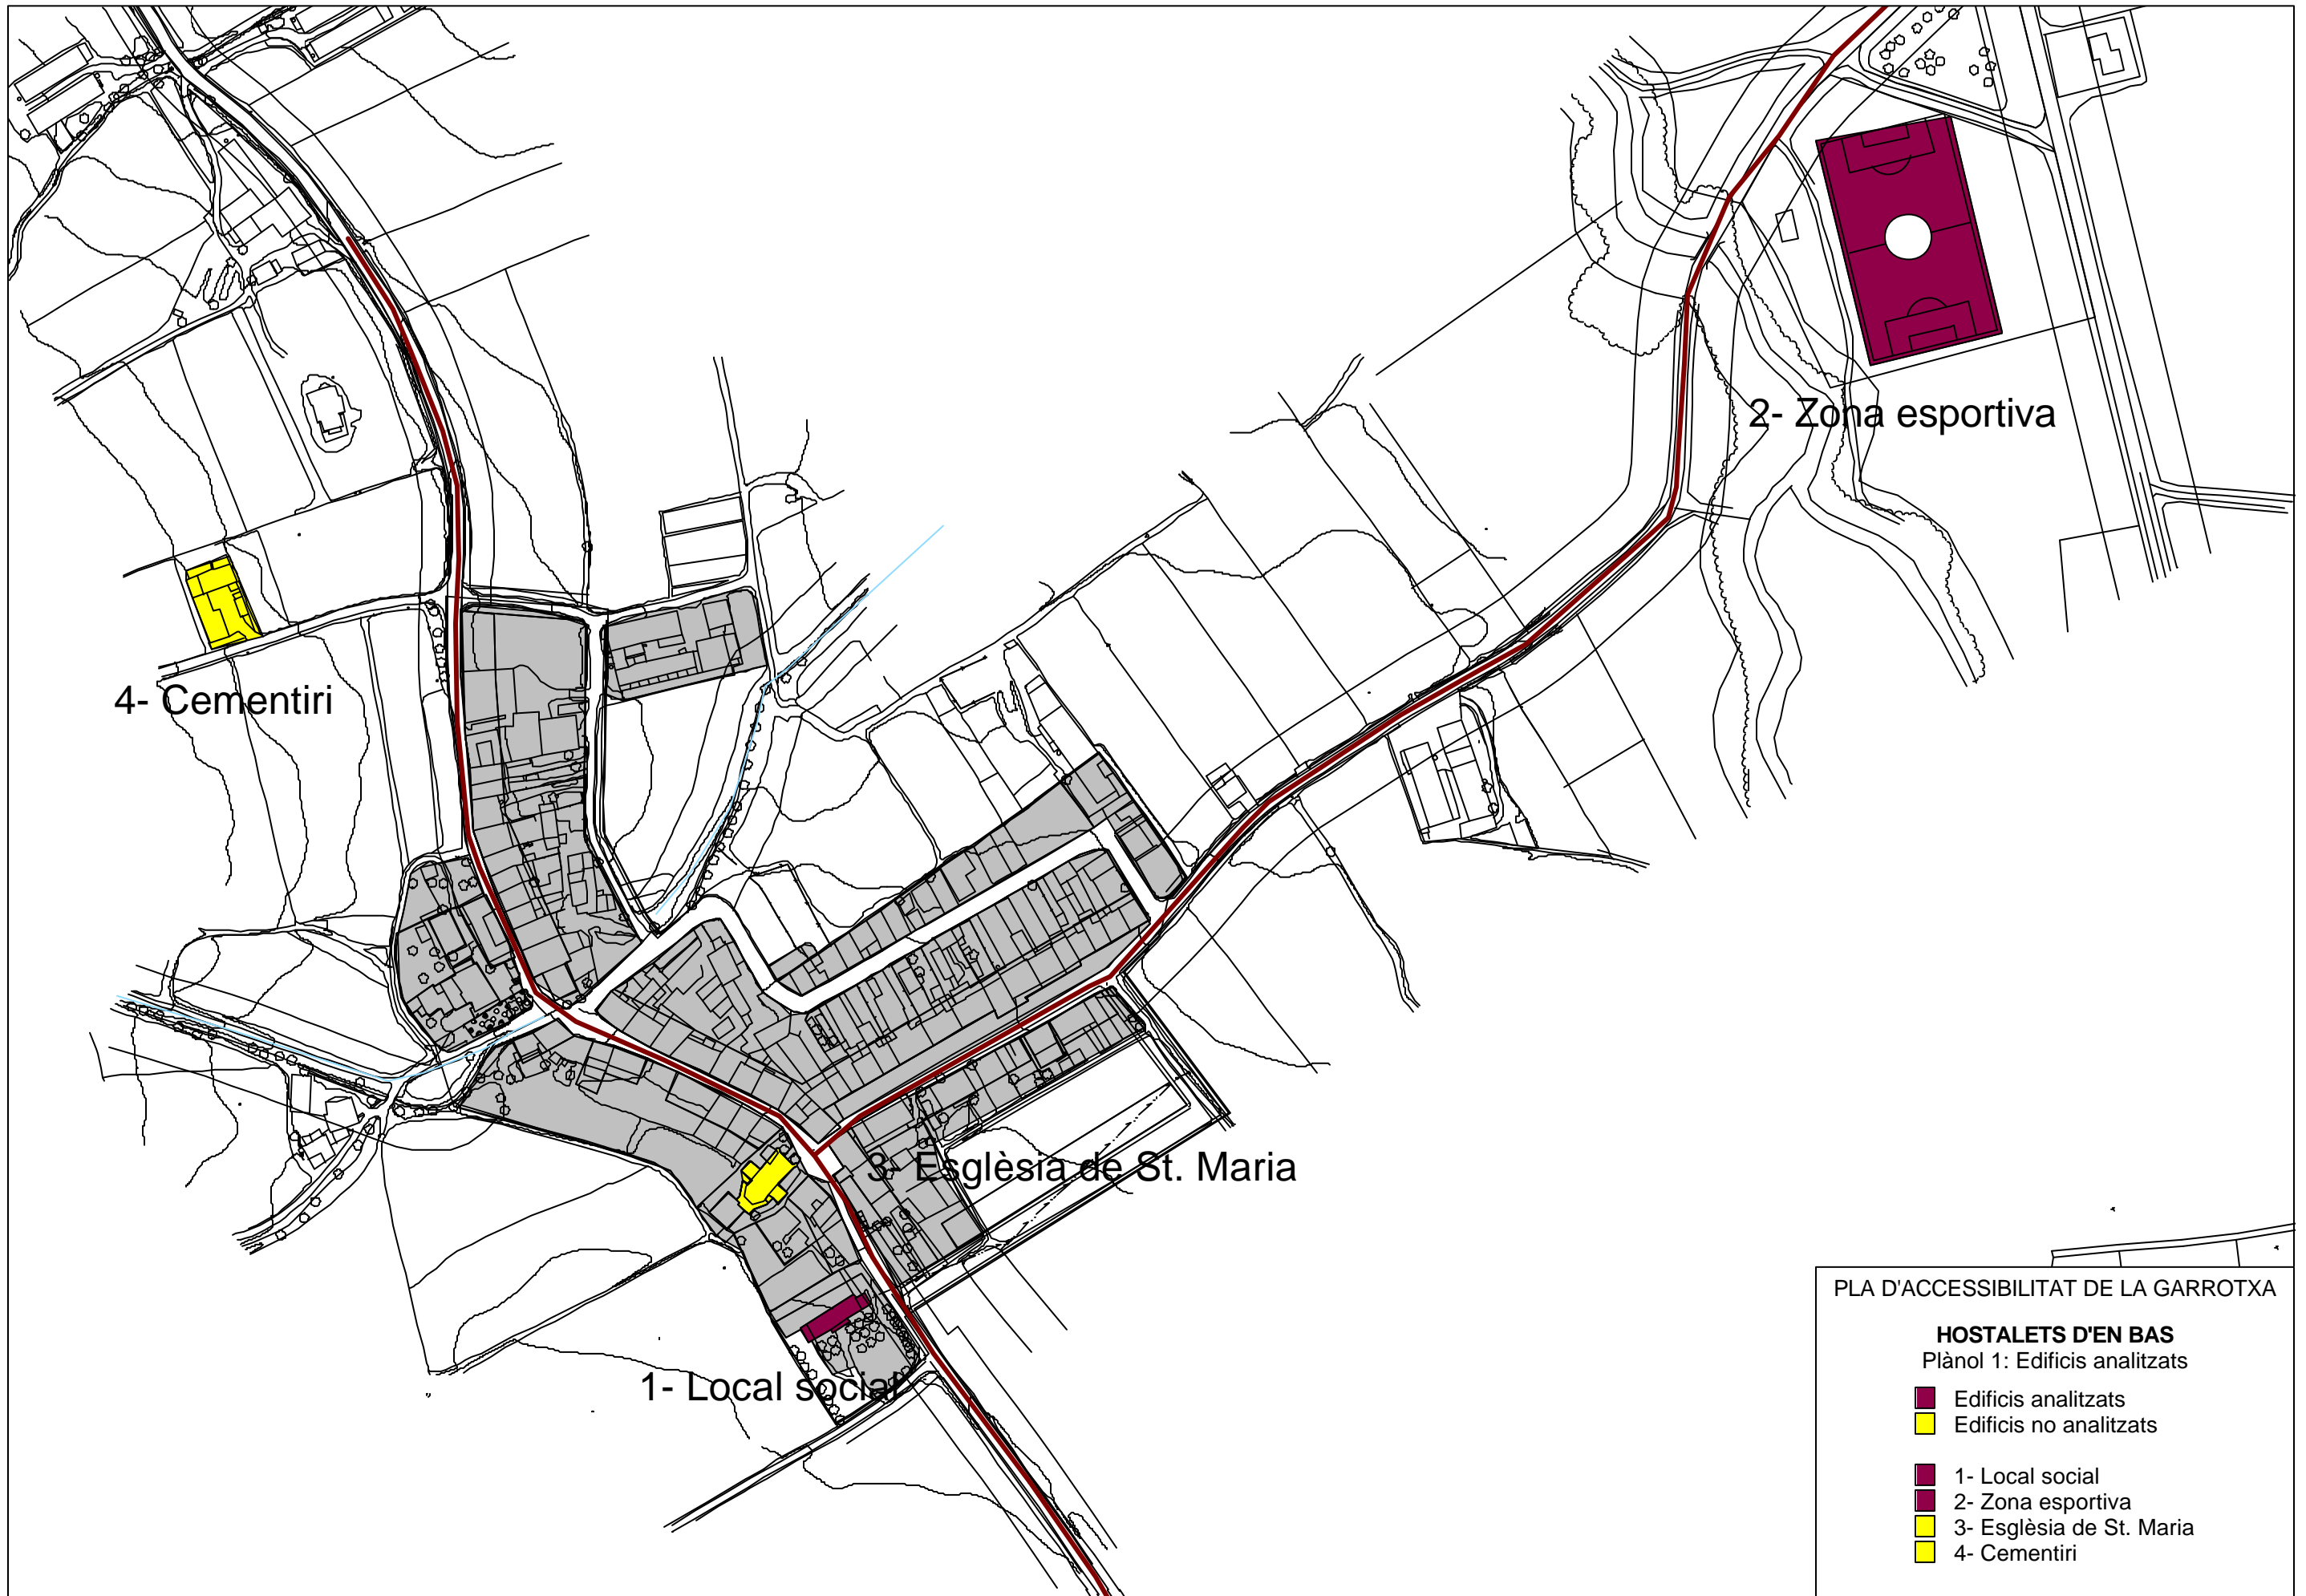
HOSTALETS D'EN BAS
Plànol 1: Edificis analitzats

- Edificis analitzats
- Edificis no analitzats

- 1- Local social
- 2- Zona esportiva
- 3- Església de St. Maria
- 4- Cementiri

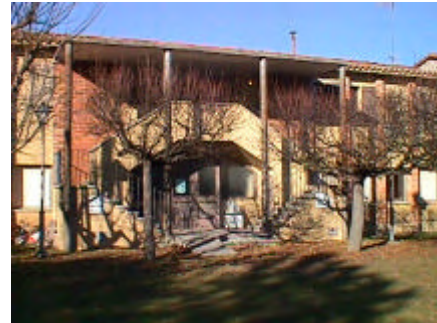
1

Planta Baixa

Inaccessible
