PLA D'ACCESSIBILITAT DE LA GARROTXA

MONTAGUT

Plànol 9: Elements i mobiliari urbà

MONTAGUT
Plànol 1: Edificis analitzats

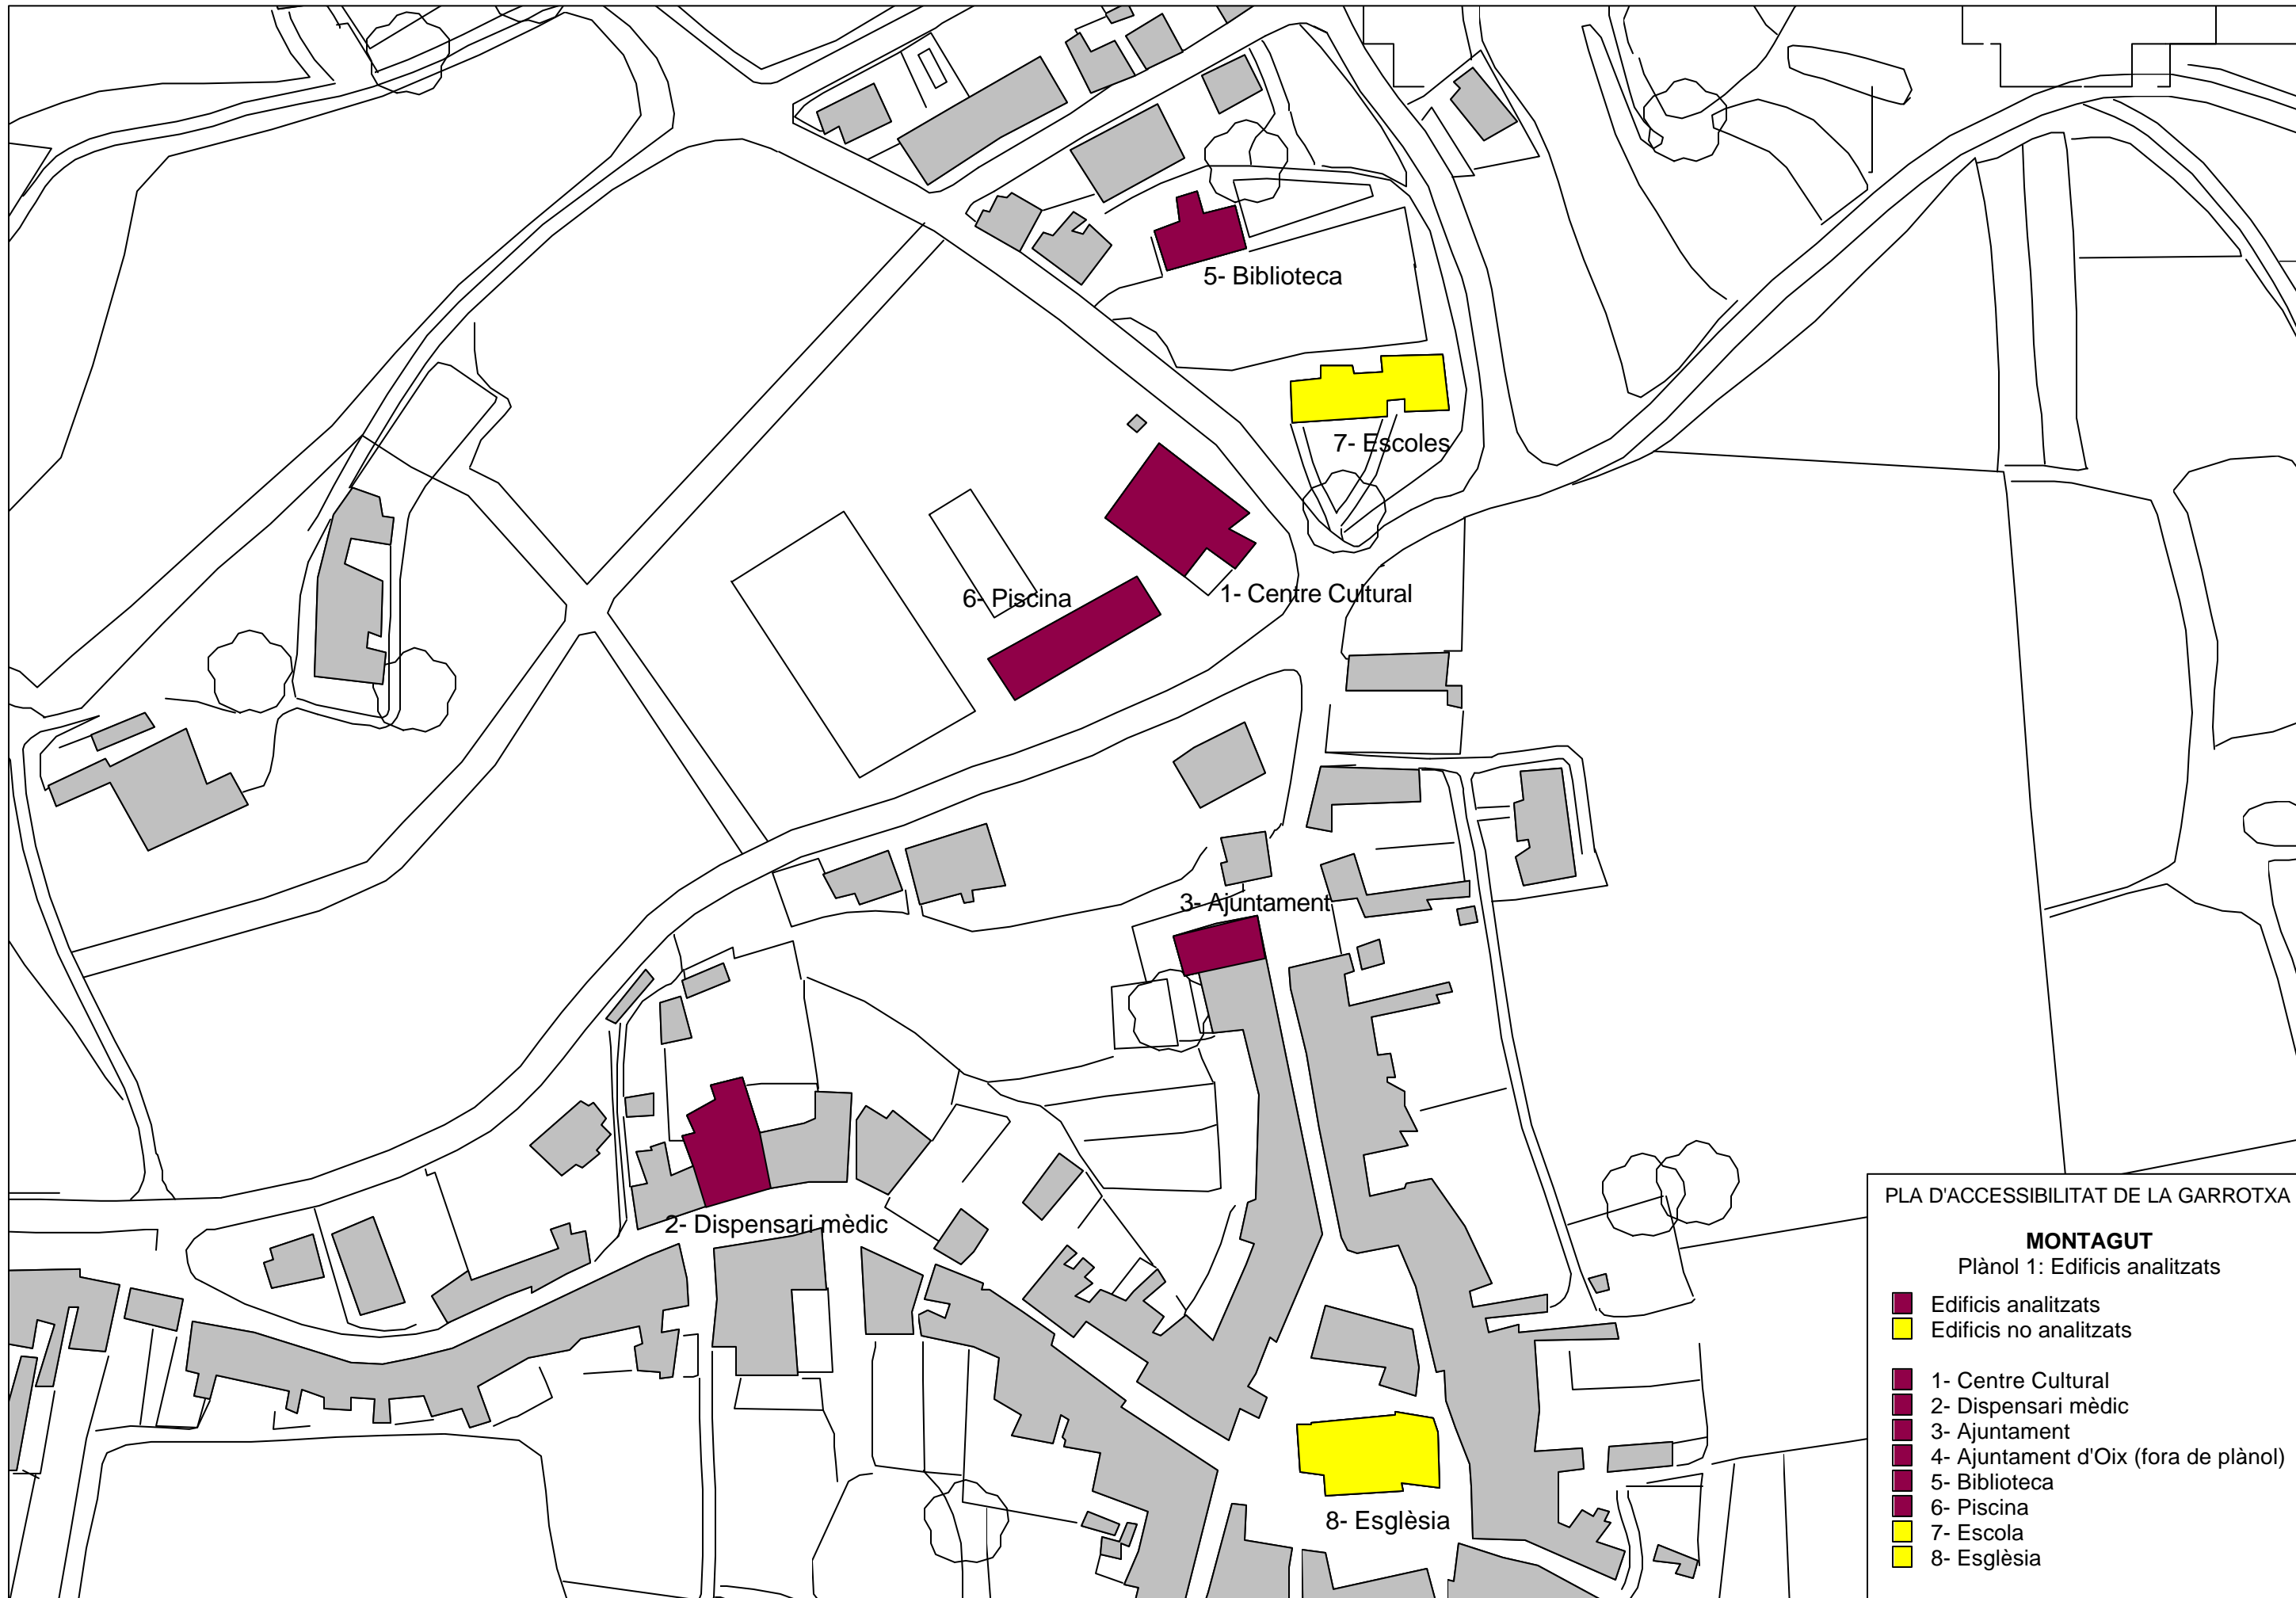
- Edificis analitzats
- Edificis no analitzats
- 1- Centre Cultural
- 2- Dispensari mèdic
- 3- Ajuntament
- 4- Ajuntament d'Oix (fora de plànol)
- 5- Biblioteca
- 6- Piscina
- 7- Escola
- 8- Església

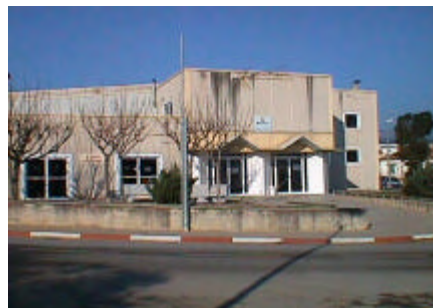
CENTRE CULTURAL

L'anàlisi d'aquest edifici s'ha realitzat amb l'inspecció de l'edifici i els plànols.

-Accés: Adaptat.

-Cambra higiènica: No adaptada.

-Comunicació vertical: Es fa mitjançant una rampa, té passamà a una banda. La rampa no és accessible perquè és peraltada al tindre un tram en curva superant el 2% de pendent transversal, a més incompleix una llargària més gran de 10m sense replà, i No hi ha passamà col·locat a la paret.

-Recorregut interior: Adaptat.

Rampes	2.235,72
Senyalització tàctil	97,36
Cambres higièniques	5.062,93
Obres de Redistribució	1.752,57
Senyalització visual	29,21
Total sin imprevistos	9.177,79
Imprevistos 10% total	917,78
Import total intervenció	10.095,57

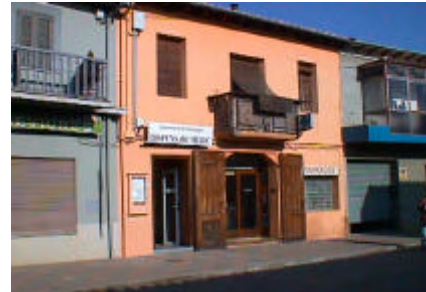
DIAGNÒSTIC D'ACCESSIBILITAT DISPENSARI

Ús **SANITARI**
Nº de Plantes **PLANTA BAIXA**
Adreça **CARRER MAJOR**
Municipi **MONTAGUT**

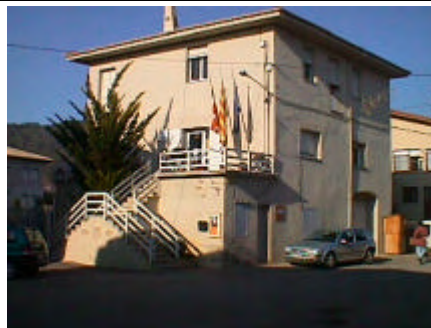
DIAGNÒSTIC D'ACCESSIBILITAT AJUNTAMENT

ADMINISTRATIU I SERVEIS

P. BAIXA + P.1ª - P.2ª

C/ ERA DE SANT SEBASTIÀ

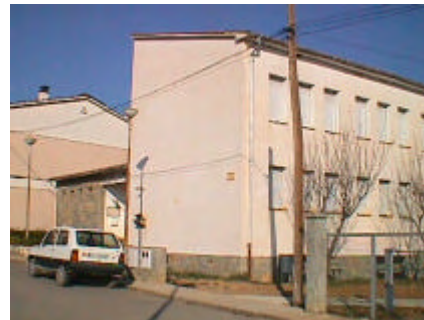
DIAGNÒSTIC D'ACCESSIBILITAT BIBLIOTECA

Ús **CULTURAL**
Nº de Plantes **PLANTA BAIXA**
Adreça **AVINGUDA DE LES ESCOLES**
Municipi **MONTAGUT**

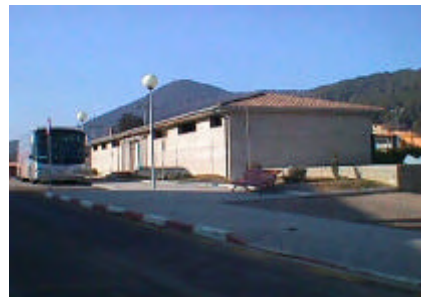
**DIAGNÒSTIC D'ACCESSIBILITAT
PISCINA**

ESPORTIU

PLANTA BAIXA

AVINGUDA GARROTXA
